**Sivas Milletvekili ve Büyük Birlik Partisi
Genel Başkanı Muhsin YAZICIOĞLU ve
5 Kişinin Hayatını Kaybettiği Helikopter Kazası ve
Kurtarma Çalışmalarının Tüm Yönleriyle
Araştırılarak Benzer Durumların
Yaşanmaması İçin Alınması Gereken
Önlemlerin Belirlenmesi Amacıyla Kurulan**

MECLİS ARAŞTIRMASI KOMİSYONU RAPORU

Şubat 2011

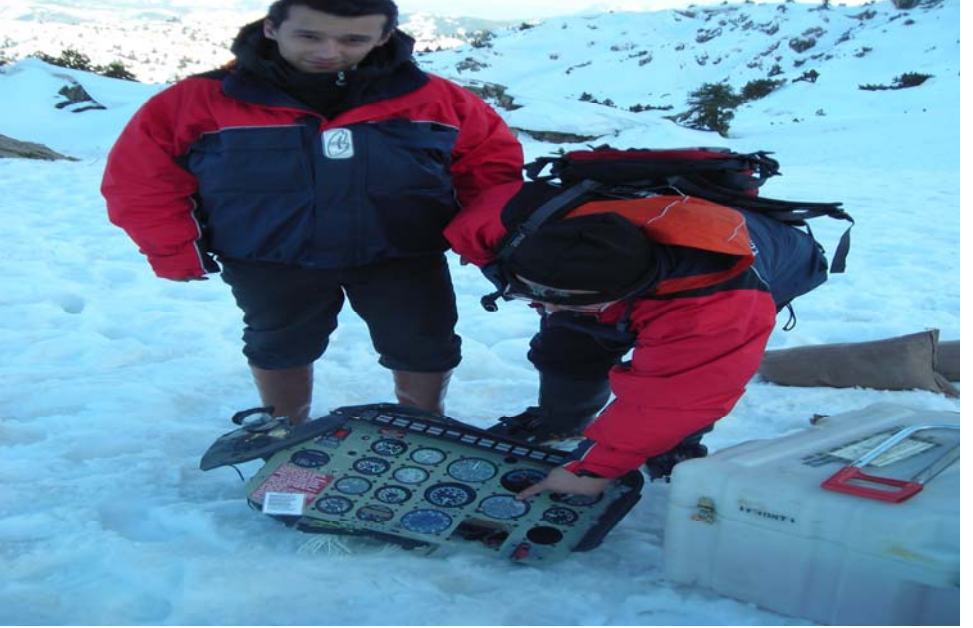
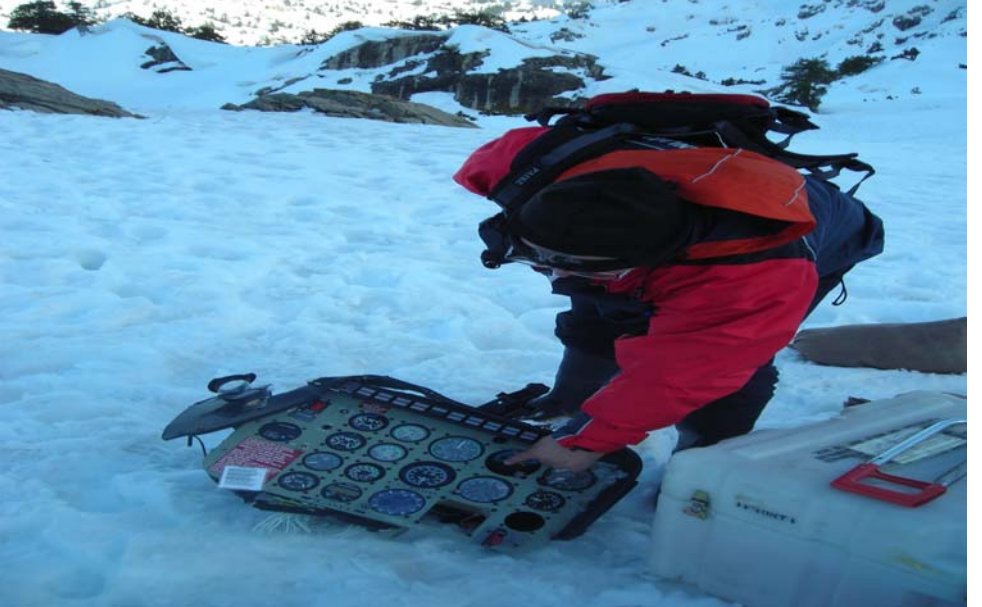
Resim 39. ARGUS 5000CE'nin Yuva Boşluğunu Açıkça Gösteren Fotoğraflar

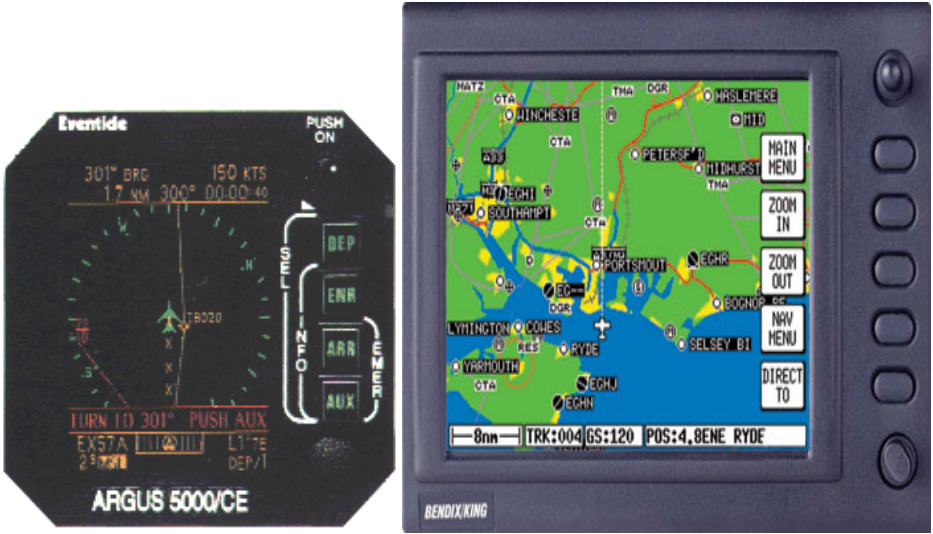
Resim 40. EVENTIDE ARGUS 5000CE Cihazı ile BENDIX/KING SKYMAP IIIC Cihazının İçerikleri

Her iki cihaz da, kullanıcı tarafından kayıt fonksiyonu aktif hale getirilmişse, en güncel uçuş bilgilerini (konum ve zaman) kayıt edebilme özelliğine sahiptir. Kayıt fonksiyonunun her uçuşta yeniden aktif edilmesi gereği yoktur. Bir kere aktif hâle getirildikten sonra, cihazlar her açılışta sürekli en güncel bilgileri hafızalarında saklarlar. Kaza esnasında cihazların açık olduğuna dair bir delil olmamakla birlikte, söz konusu sistemlerin özellikle kötü hava şartlarında pilotlara çok faydalı olmaları nedeniyle arızalı olmadıkları sürece açık ve kullanımda olduklarını kabul etmek makul olacaktır. Nitekim bir önceki uçuş sırasında çekilen fotoğrafta cihazın faal ve kullanımda olduğu görülmektedir. Cihazlar bulunmuş olsalardı, açık ve kayıta olmaları durumunda, kaza ile sonuçlanan son uçuşta helikopterin izlediği gerçek rota ve zaman bilgilerine ulaşmak, çarpma istikametini tespit etmek ve kaza ile ilgili daha sağlıklı değerlendirmeler yapmak mümkün olabilecekti.

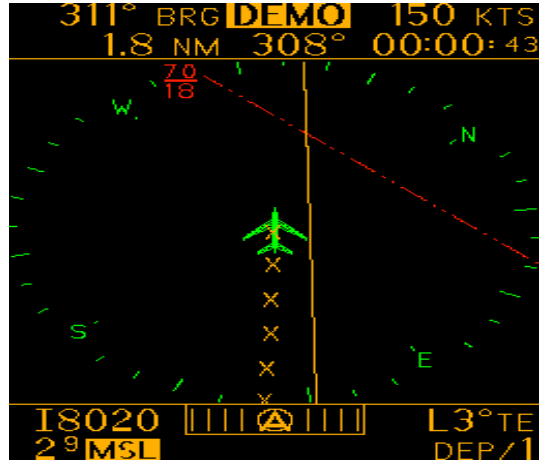
Resim 41. EVENTIDE ARGUS 5000CE Uçuş Kaydı Seçim Ekranı ve Uçuş Kaydı

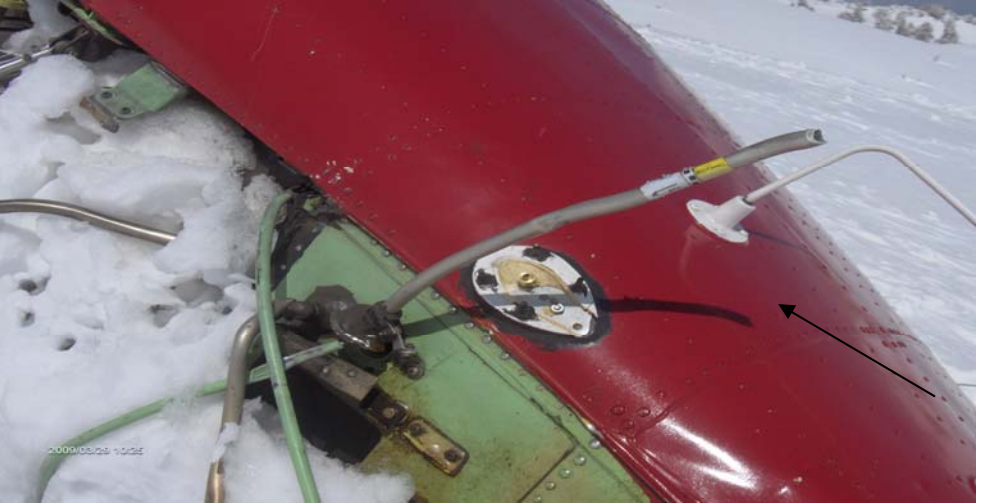
Resim 45. Kopan Antenin Gövde Üstü Bağlantısı

*“Küçük uçak ve helikopter kazalarının çoğu üzerine yapılan araştırmalar, ELT'lerin büyük bir kısmının kaza sonunda sağlam kalarak çalışır hâlde olmasına rağmen gövdeye takılı anten bağlantısının aynen bizdeki kaza gibi hasar görmesi nedeniyle sinyal gönderemediğini göstermiş. **ELT'lerin kaza sırasında gördüğü hasar nedeniyle yüzde 75 oranında çalışmadığı saptanmış,***

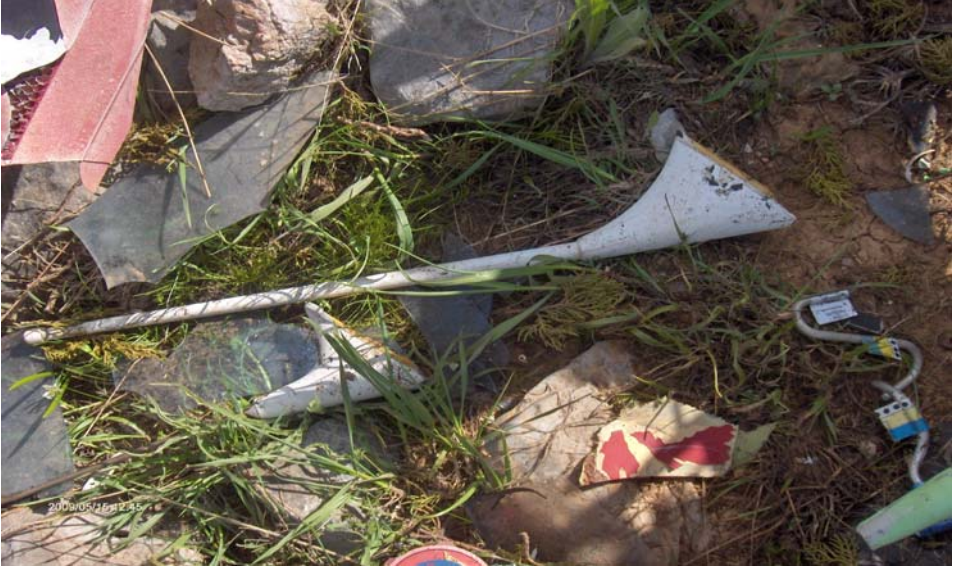
Resim 46. Kopan Antenin Enkaz Yeri Görüntüsü

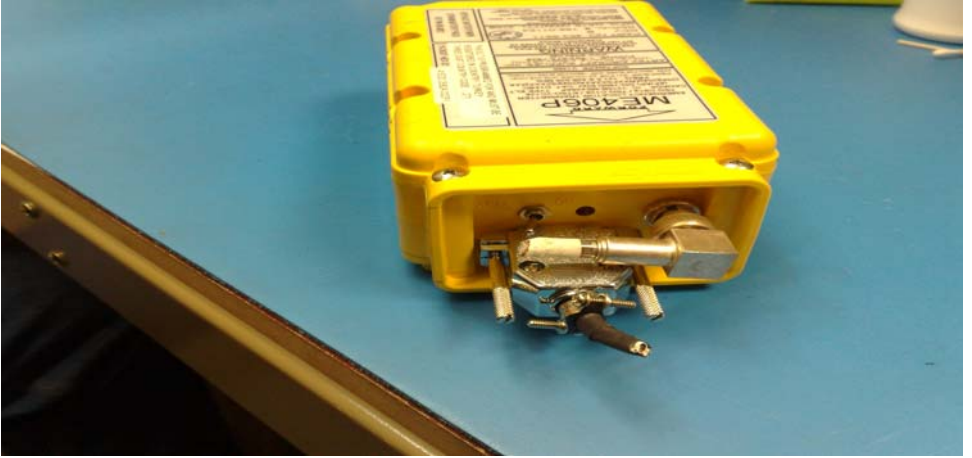
Resim 47. ELT Cihazı Arka Görüntüsü

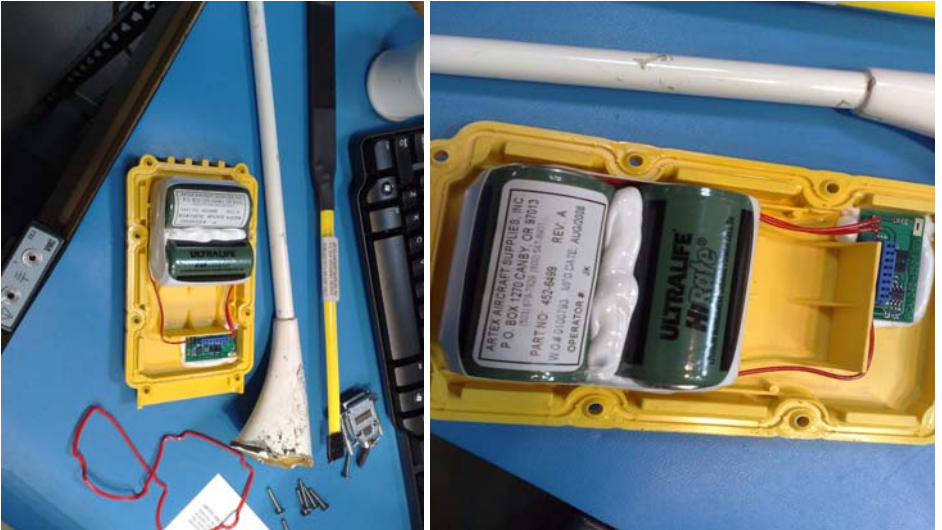
ELT Cihazının dış yüzeyinde ve içinde hasar yoktur.

Resim 49. ELT Cihazı İç Yapısı
